Rundgang Luzerner Figurenbrunnen

Luzern ist eine Brunnenstadt

Projekt Brunnensanierung

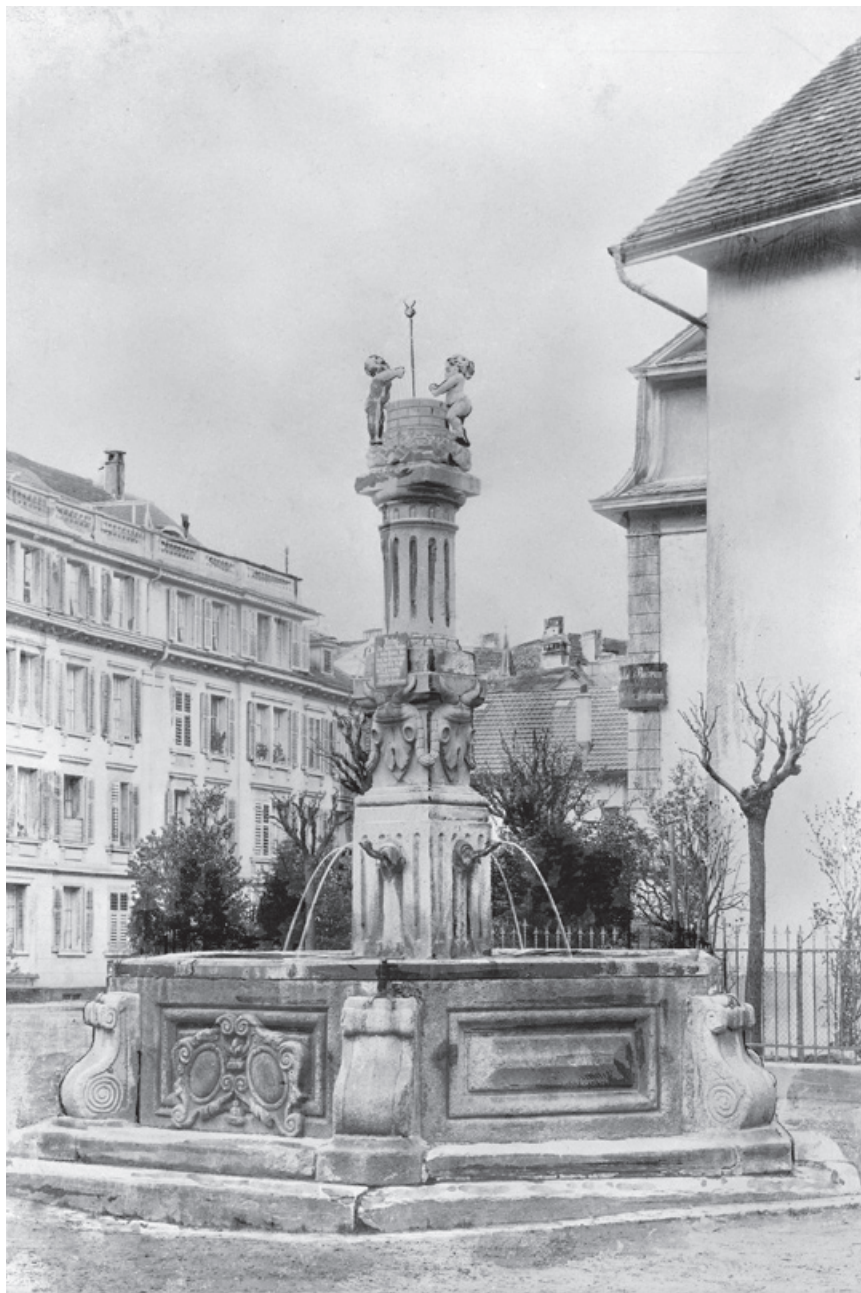
Der Krienbrugglibrunnen an seinem vorübergehenden Standort auf dem Platz vor der Buobenmattstrasse in einer Aufnahme um 1900. Foto: Stadtarchiv Luzern, F2a/Brunnen/088-04

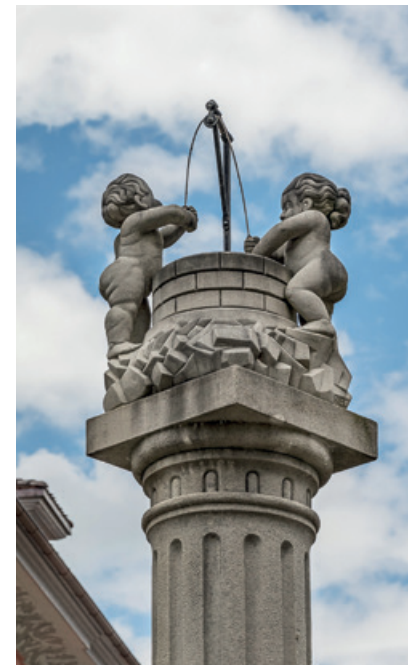
1 Krienbrugglibrunnen Baujahr zirka 1730–1740

Der Krienbrugglibrunnen ist ein repräsentativer Figurenbrunnen mit mittigem Brunnenstock. Über einem sechseckigen Granitbecken mit Volutenpfeilern an den Ecken, bombierten Füllungen und Wappenkartuschen. Im Zentrum des Beckens befindet sich der dreiteilige Brunnenstock: Über einem quadratischen Sockel erhebt sich ein mit Stierschädeln versehener Mittelteil, auf dem eine gedrungene kannelierte Säule steht. Obenauf thront die Figurengruppe aus zwei wasserschöpfenden Putten.

Engelsfiguren zieren die Spitze des Krienbrugglibrunnens in der Kleinstadt, weshalb der Brunnen mitunter als Puttenbrunnen bezeichnet wird. Mehrmals wurde die pittoreske Figurengruppe schon rekonstruiert: 1923, 1957 und zuletzt 2018.

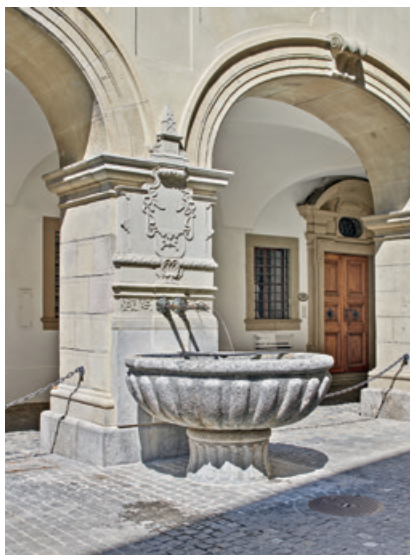
2 Jesuitenbrunnen Baujahr 1737

Der Jesuitenbrunnen ist ein an die Arkaden des ehemaligen Jesuitengymnasiums anlehnender Wandbrunnen, in Richtung Süden gegen den Ritterscher Palast ausgerichtet. Die Vorderseite des Arkadenpfeilers, der die Funktion des Brunnenstockes einnimmt, ist mit einem reich gestalteten Brunnenschild aus Sandstein versehen, aus dem zwei Ausspeier mit Drachenköpfen Wasser speien. Das aus einem monolithischen Granitblock gehauene kelchförmige Becken ist mit einer Wulstrosette geschmückt.

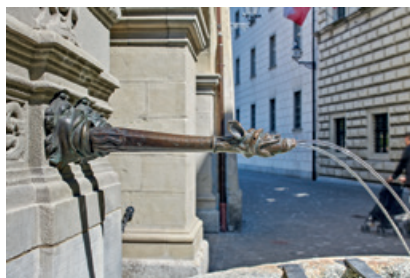
Was Künstler aus den bronzenen Röhren, aus denen Wasser sprudelt, alles machen konnten: Zu Fabelwesen sind etwa diese Ausspeier am Jesuitenbrunnen geworden.

- Erneuerung Wasserleitungen
- Restaurierung Ausspeier
- Restaurierung Brunnenschild
- Reinigung und Retusche Brunnenbecken

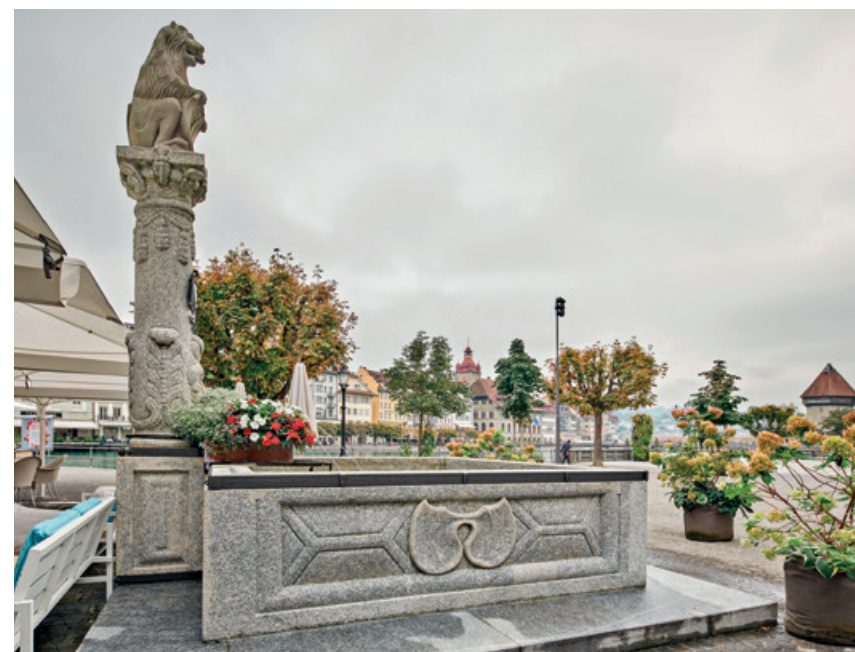
Der restaurierte Löwe thront über dem Jesuitenplatz. Zwischen den Blumenkästen speien die Brunnenröhren frisches Trinkwasser in das imposante Becken.

- Reinigung und Retusche Brunnenbecken und Stock
- Erneuerung Ausspeier
- Restaurierung Löwenfigur

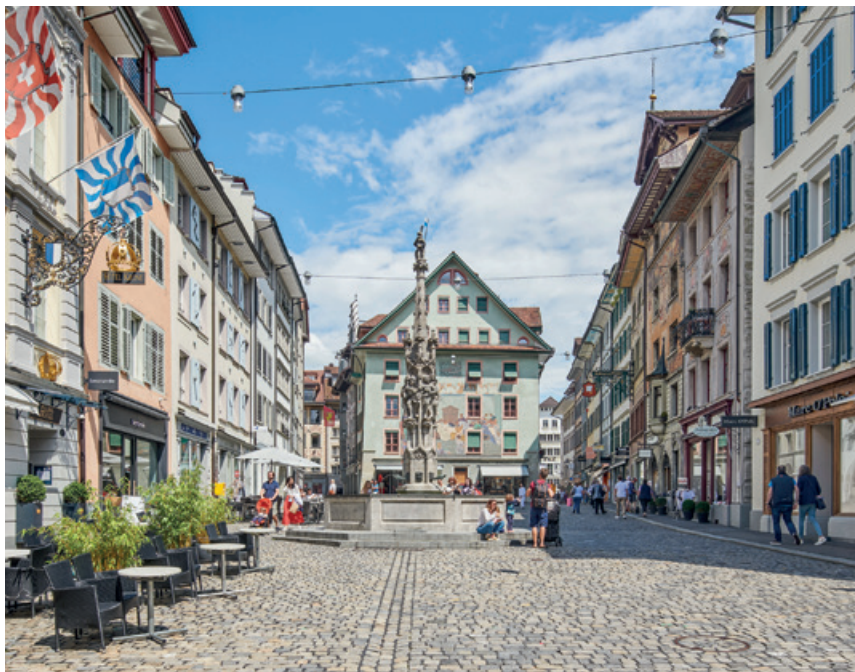
Der Brunnen auf dem Weinmarkt ist für viele der schönste in der Stadt Luzern.

Reinigung und Restaurierung Brunnenanlage

Statische Instandstellung Brunnenstock

Restaurierung aller Metallteile

Sanierung Podest und Stufen

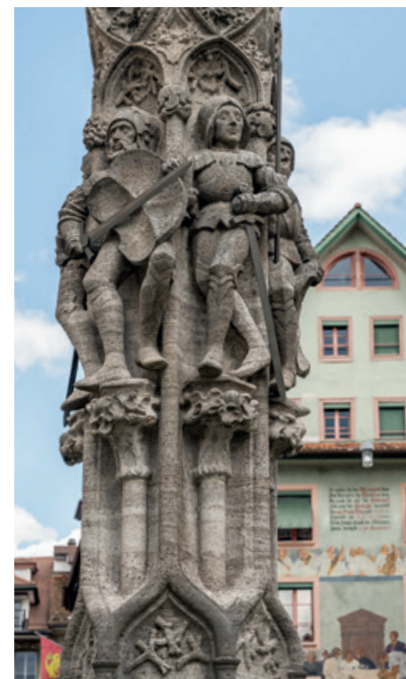
Sechs Krieger zieren den Brunnenstock. Jeder trägt eine individuelle Rüstung.

Der Weinmarktbrunnen zählt zu den bemerkenswertesten Brunnen in der Schweiz. 1481 fertigte ihn der Steinmetz Konrad Lux aus Basel in annähernd der Form an, wie wir sie heute kennen. Im 16. Jahrhundert wurde das sechseckige Becken durch ein achteckiges ersetzt. 1737 erhielt der Brunnenstock ein anderes Aussehen. Die Säule wurde mit einem Obelisken im Régencestil gekrönt. Gleichzeitig erhielt der Brunnen einen neuen Trog aus Geissberger Steinen. Dazu wurden Findlinge aus der Gegend von Meggen verwendet. Zu Beginn des 20. Jahrhunderts waren die empfindlichen Teile des Brunnens stark verwittert. 1902 beschloss der Stadtrat deswegen, den Brunnenstock zu kopieren und das Original in den Hof des Ritterschen Palasts zu verlegen. Der Gipsformator Ludwig Leichmann aus München fertigte

te einen Abguss an, und 1903 meisselte Josef Vetter nach diesem Vorbild eine Kopie in Walchwiler Sandstein. Doch bereits 1952 war ein Ersatz für die Säule unumgänglich. Der Stadtrat betraute den Zürcher Bildhauer Otto Münch mit Modellstudien. Nach dessen Vorlagen formte der Bildhauer Leopold Häfliger einen neuen Stock, für dessen Kernstück er Muschelkalk verwendete. Der untere Teil der Säule entspricht dem Original, die Bekrönung mit der Mauritius-Figur ist hingegen der überlieferten Urform nach frei nachgebildet.

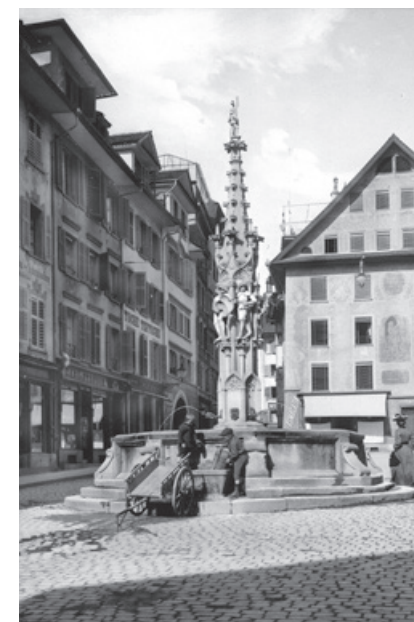
Der Weinmarktbrunnen im Zustand nach 1903. Zu sehen ist der erneuerte Brunnenstock mit Kreuzblumen, gehauen von Bildhauer Josef Vetter aus Luzern. Foto: Stadtarchiv Luzern, F2a/Brunnen/162-01

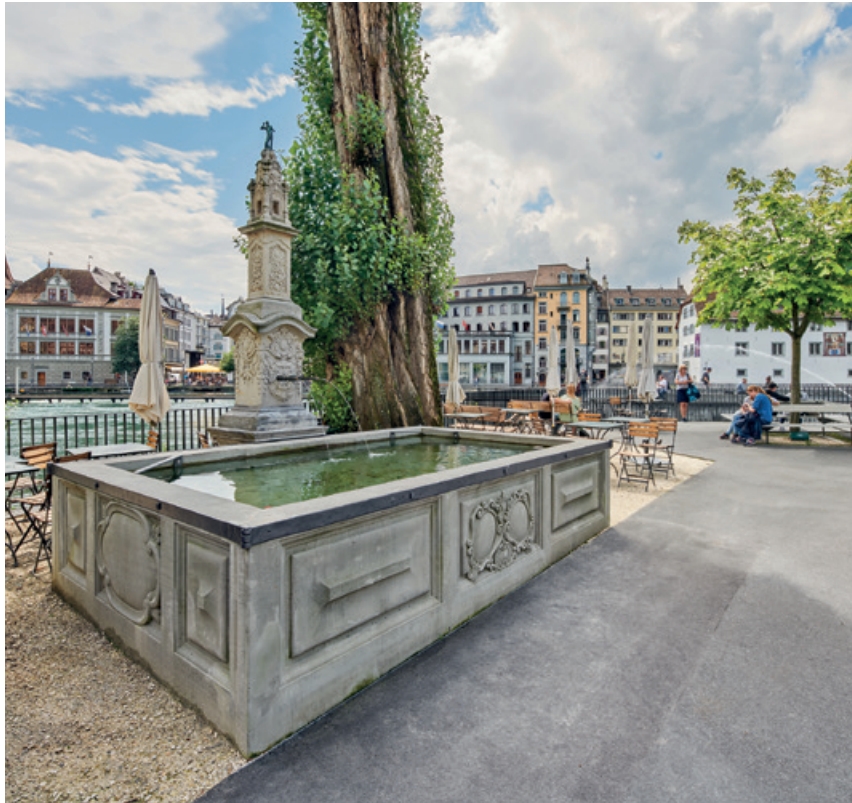
Dieser repräsentative Figurenbrunnen ist mit seinem kunstvoll gestalteten Brunnenstock den Stilmerkmalen des Rokoko verpflichtet. Der vier Meter hohe Stock aus Sandstein ist aus vier Geschossen aufgebaut, wobei das oberste

zu einem pagodenförmigen Häuschen ausgebildet ist. Dieses wird mit der namensgebenden bronzenen Neptunfigur bekrönt. Auch der Neptunbrunnen ist am alten Brunnennetz von Luzern angeschlossen.

Seit 1891 steht der Neptunbrunnen an seinem heutigen Standort auf dem Mühlenplatz.

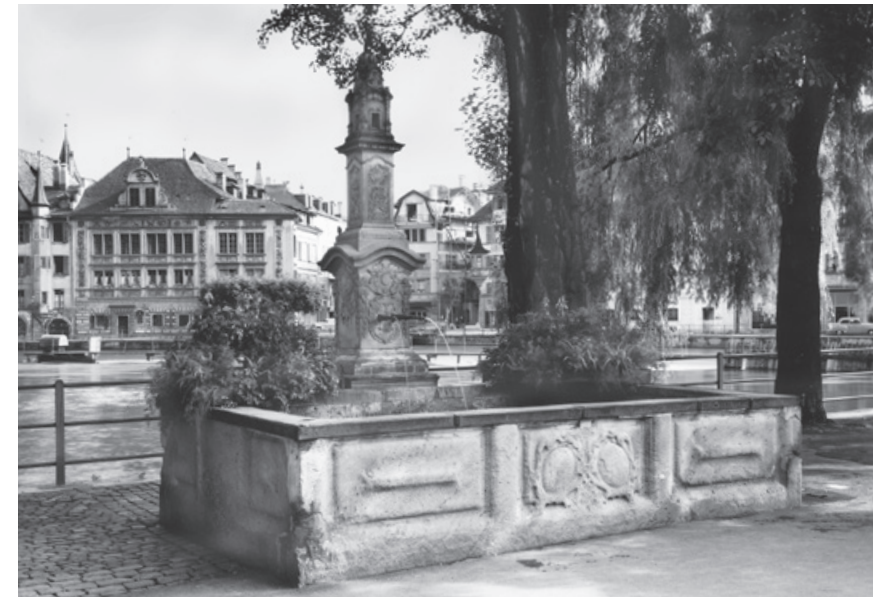
Die namensgebende Neptunfigur (oben) wurde um 1880 von der Spitze des Brunnenstocks gestohlen und erst 1913 wieder ersetzt. Foto unten: Stadtarchiv Luzern, F2a/Brunnen/109-02

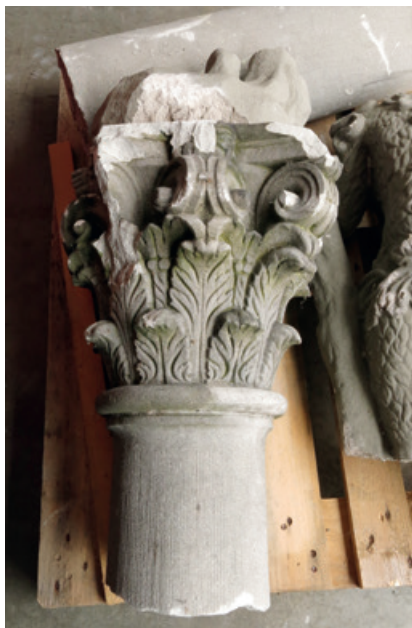
Diese Trümmerteile zeugen von einem tragischen Unfall im Jahr 2014.

Ein Mann kletterte 2014 auf den Zeughausbrunnen und stürzte zu Tode. Bei diesem Unfall wurde die erst 2012 rekonstruierte Brunnenfigur komplett zerstört und der Brunnentrog beschädigt. Untersuchungen ergaben zudem, dass eine umfassende Sanierung des Brunnens nötig war. Da sich der Brunnen wegen der unterschiedlichen Wasserstände der Reuss leicht gesenkt hatte, stabilisieren ihn nun vier Mikropfähle.

Vom zerbrochenen Brunnenstock konnte lediglich das historische Kapitell restauriert werden. Der Säulenschaft und die Figur mussten rekonstruiert werden. Der neu gegossene «Wilde Mann» konnte 2015 wieder auf seinen angestammten Ort auf dem Brunnenstock gesetzt werden.

2015: Gesamtrestaurierung Brunnen mit Kopie Figur, Steinbildhauermeister Vitus Wey

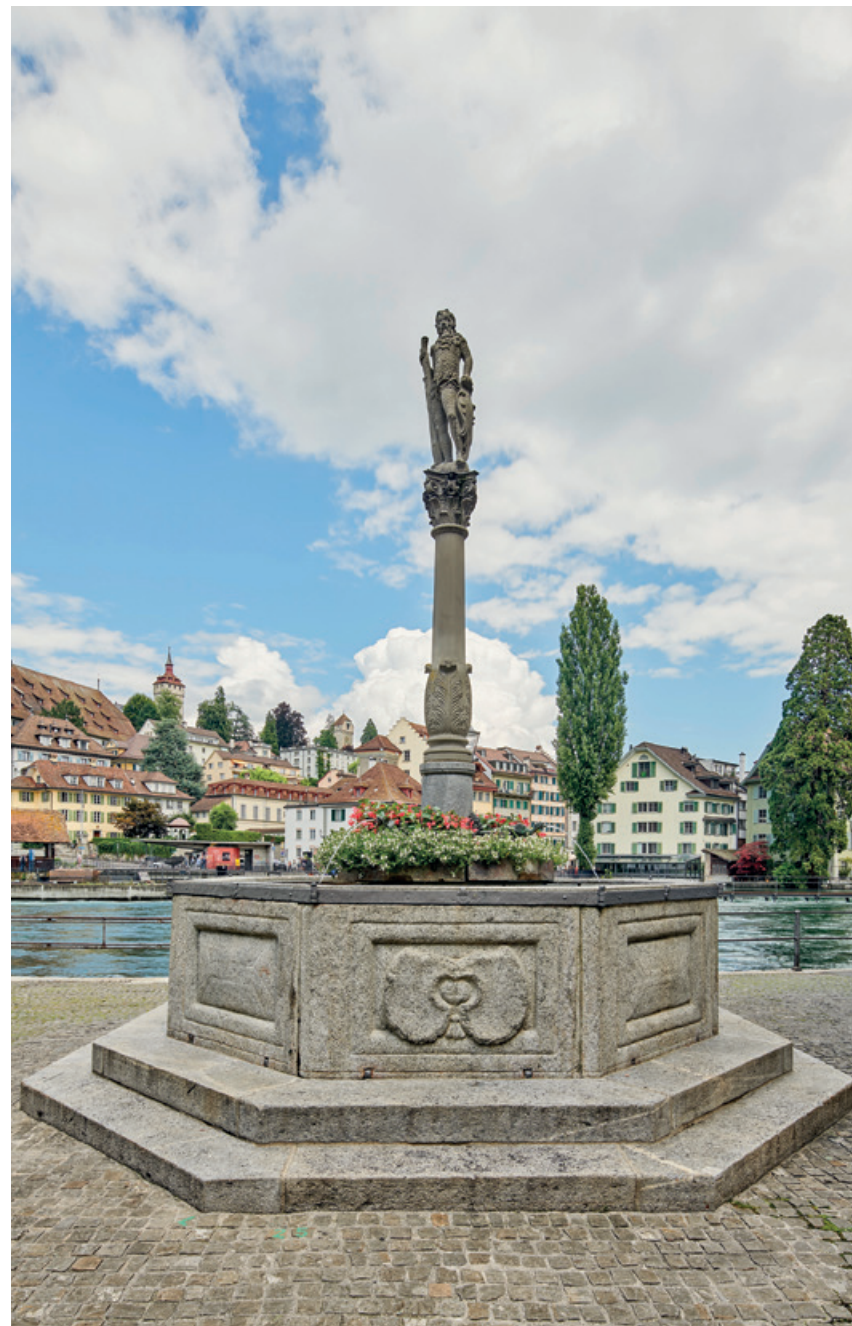
Der «Wilde Mann» musste rekonstruiert werden und herrscht nun wieder an der Pfistergasse.

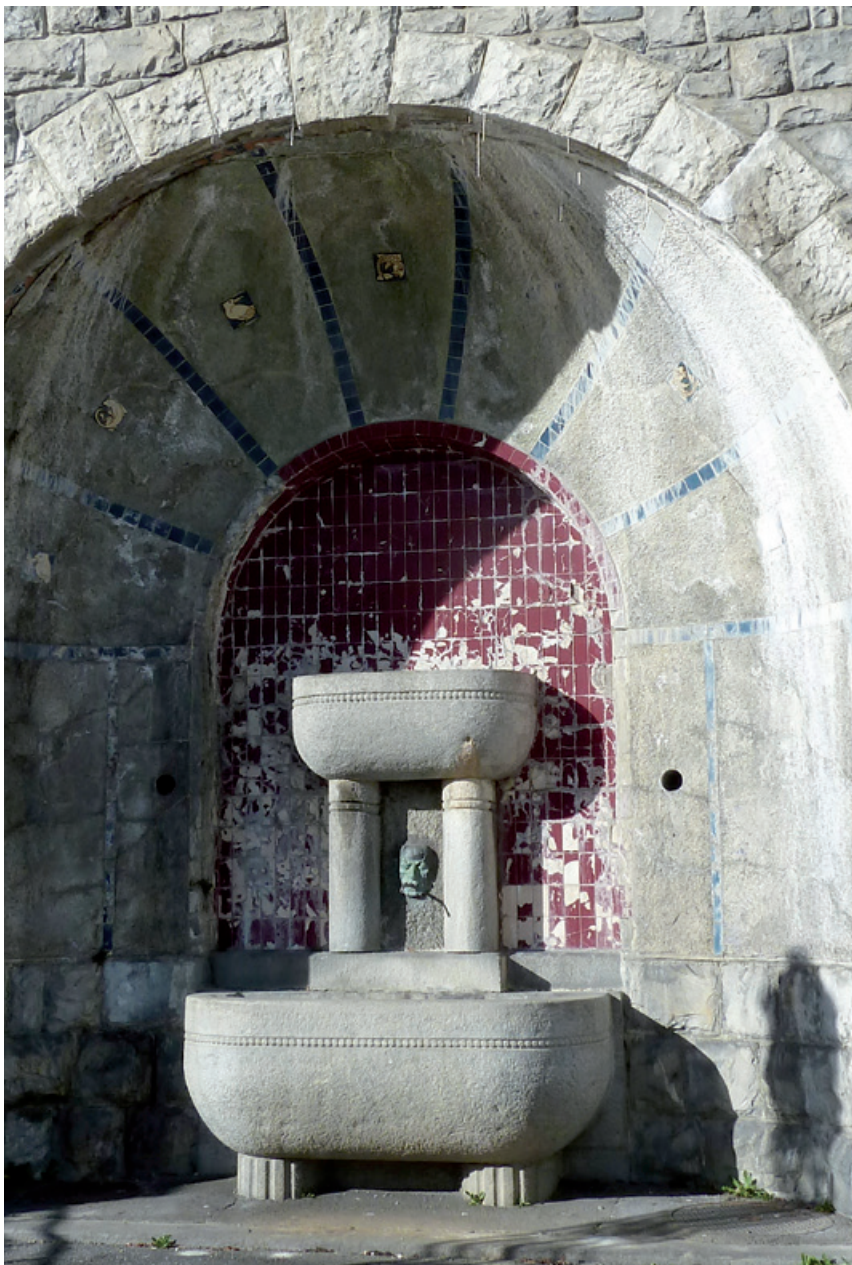
Der repräsentative Nischenbrunnen des Schulhauses St. Karli im Zustand vor der Sanierung im Jahr 2022. Die Wandnische ist mit keramischen Kacheln und Tierdarstellungen reich ausgeschmückt.

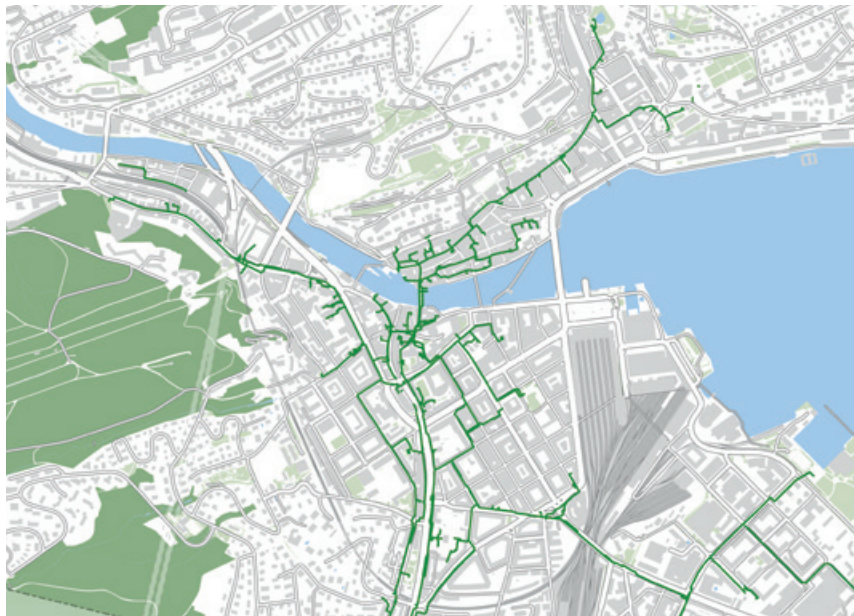
Die grünen Linien markieren das Leitungsnetz des alten Brunnennetzes. Drei Stränge gelangen von den Fassungen von Kriens in die Stadt Luzern und bedienen die ältesten Brunnen auch heute noch mit Quellwasser. Quelle: Geoinformationszentrum Stadt Luzern / swisstopo

Sogenannte Freispiegelbrunnen liefern sehr gutes Quellwasser von den Abhängen des Pilatus in die Stadt. Sie speisen das alte Brunnennetz, das bereits im 15. Jahrhundert entstand und durch Gefälle und unabhängig vom Druckwassernetz funktioniert. Die Brunnen, die an dieses alte Brunnennetz angeschlossen sind, funktionieren folglich auch wäh-

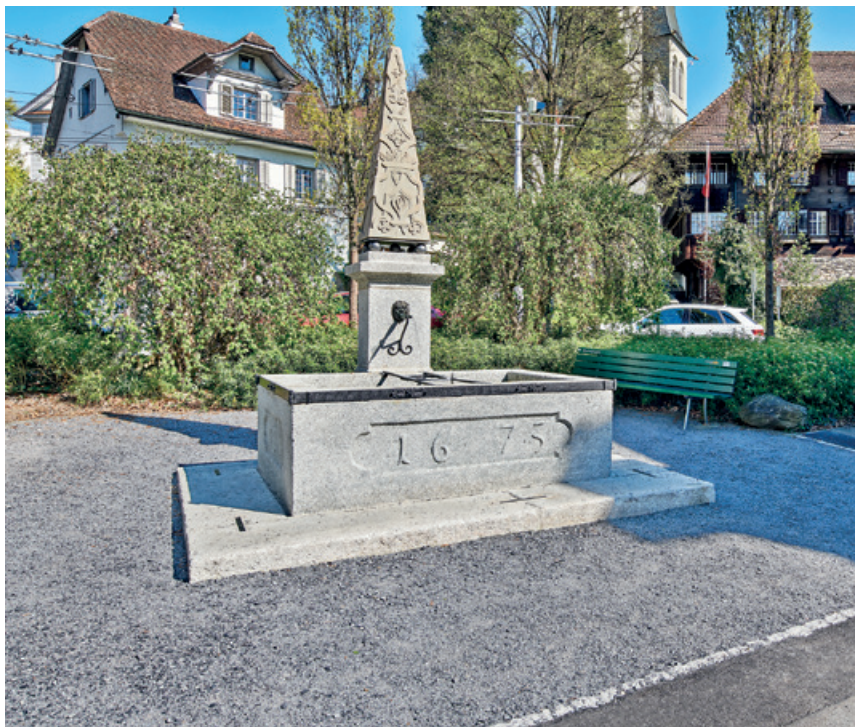
Das Weygärtli wurde entsiegelt, und der Brunnen steht nun wieder erhöht auf seinem Sockel.

Demontage Brunnenanlage

Reinigung und Gesamtrestaurierung der Brunnenanlage

Teilergänzung der Metallteile

Höherversetzen auf neuer Fundamentplatte

Anpassungsarbeiten und Platzgestaltung

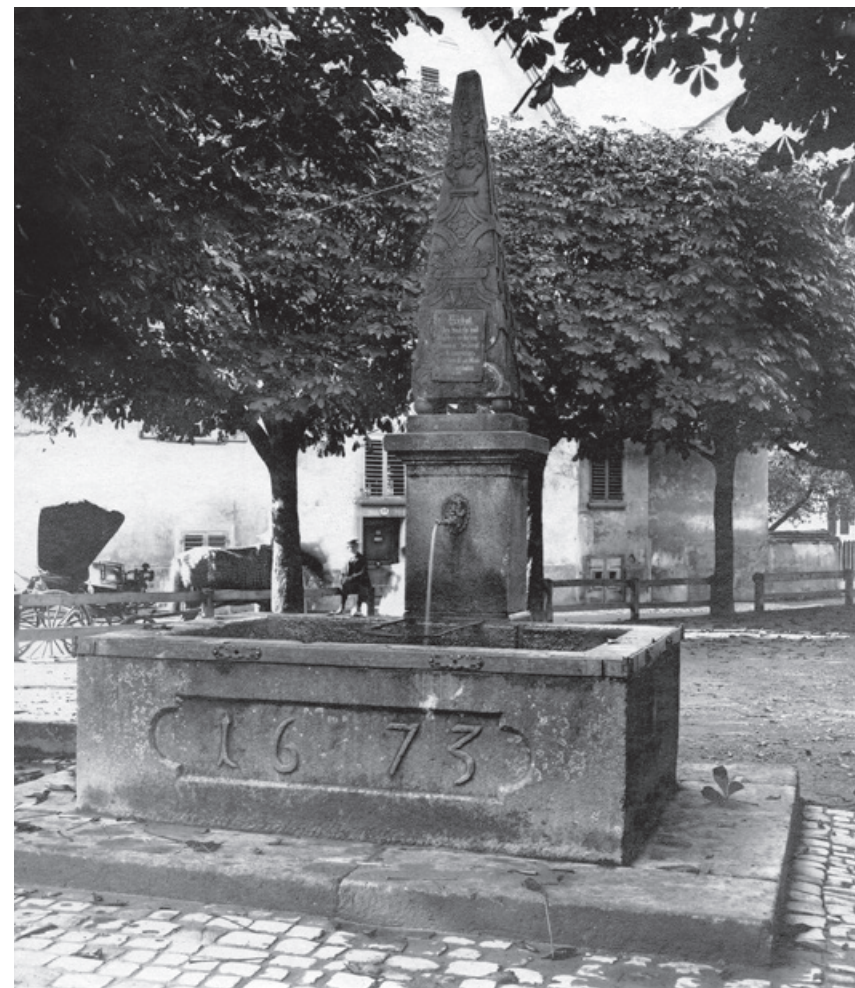
Der aus heterogenen Teilstücken bestehende Weybrunnen im Weygärtli um 1900.
Foto: Stadtarchiv Luzern, F2a/Brunnen/167-01

Gemäss Überlieferung stand der Trog bis 1870 hinter dem Erlacherhof am Kapellplatz, bis ihn die Stadt von den Erben erwarb, um ihn im Weygarten aufzustellen. Der Obelisk stammt ursprünglich vom 1743/1744 errichteten Vorbau des 1862 abgetragenen Basler Tors am heutigen Kasernenplatz und wurde 1961 durch eine Kopie ersetzt. 2010 wurde der Brun-

nen vom Steinbildhauermeister Vitus Wey restauriert. Seine Arbeiten konzentrierten sich vor allem auf den schadhaften Obelisken. Im Zuge der veränderten Strassenführung in den 1960er-Jahren wurde das Weygärtli zwischen Dreilindenstrasse und Stadthofstrasse neu gestaltet und das Terrain verändert, was zur Folge hatte, dass der Brunnen optisch in der Umgebung versank.

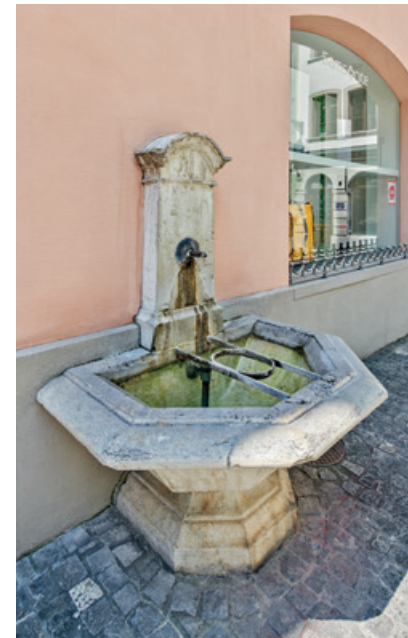
Der Brunnen vor der Reinigung und Sanierung. Das Wasser kommt aus dem alten Brunnennetz.

Reinigung und Restaurierung Becken und Wandschild

Instandstellung Ausguss und Kesseleisen

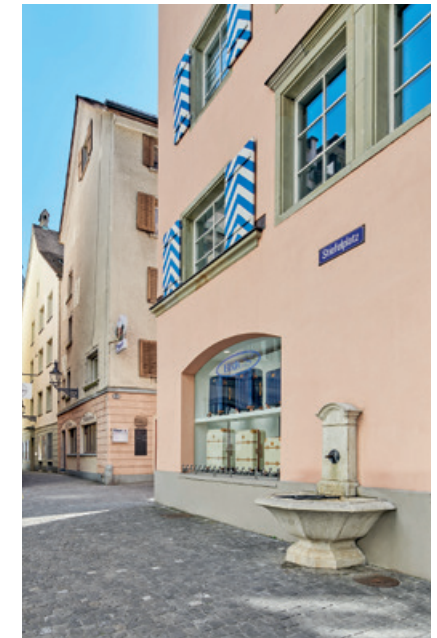
Der Wandbrunnen nach der Sanierung. Dieser ist ein typisches Beispiel einfacher klassischer Brunnen zur Zier der kleineren Plätze.

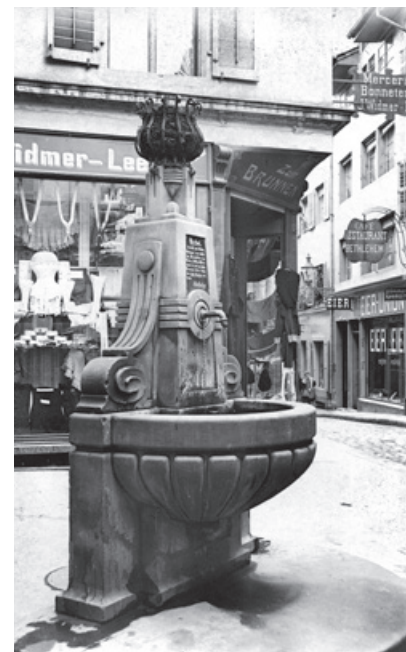
Der Brunnen stand von 1905 bis 1915 an der Eisengasse, bevor er 1978 stark vereinfacht auf dem Kornmarkt aufgestellt wurde. Foto: Stadtarchiv Luzern, F2a/Brunnen/086-01

wie einem modern stilisierten Delfin den Platz vor dem Rathaus. Auch der heutige Brunnen wurde seit seiner Entstehung 1905 bereits einige Male versetzt. Der ehemalige Wandbrunnen stand an der Eisengasse und an der Baselstrasse, später erstmals purifiziert im Sempacher Garten. Von hier wurde er im Jahr 1978 – wieder purifiziert – mit einer bekrönenden Kugel und zwei beidseits gestellten Steinbänken versehen auf den Kornmarkt gebracht.

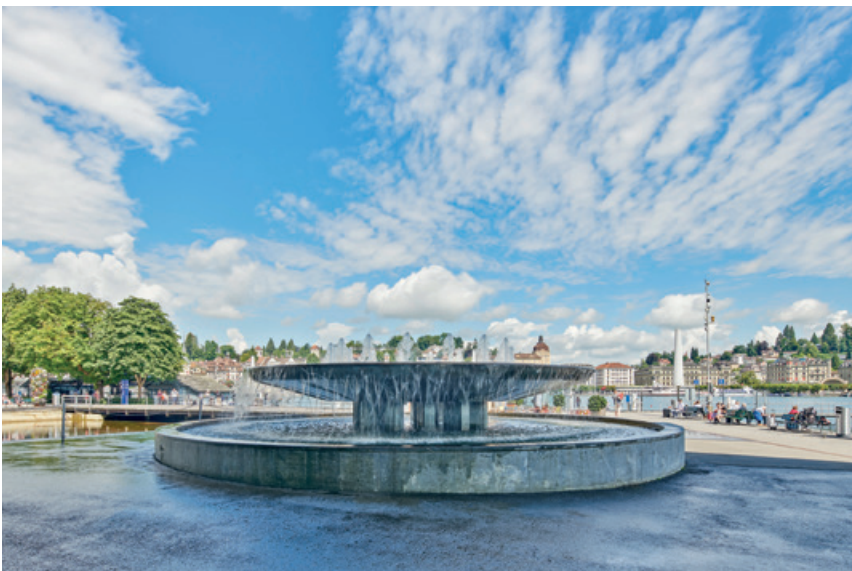
Dieser monumentale Springbrunnen gliedert sich in ein rundes Becken mit 14,30 Meter Durchmesser und einer darüber liegenden flachen Schale auf Blattstützen mit zehn Meter Durchmesser. Im Becken sind Lichtstrahler und Wasserdüsen kreisförmig angeordnet. Unter dem Brunnen befindet sich der Technikraum mit den Pumpen und Elektroinstallationen. Als Springbrunnen ist der 1934 erbaute Wagenbachbrunnen in Luzern eine technische Besonderheit. Zudem ist er der einzige öffentliche Brunnen der Stadt, der mit Seewasser anstelle von Leitungswasser gespeist wird.

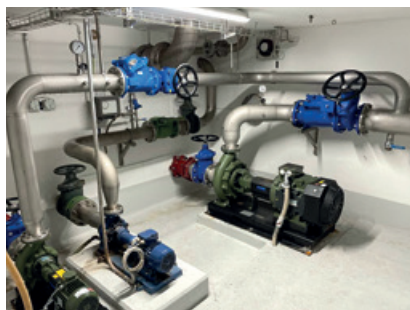
Blick in den Pumpenkeller mit den Pumpen für den Betrieb der grossen und kleinen Fontänen. Foto: ewl

Ersatz der Pumpen und Elektronik im Untergrund

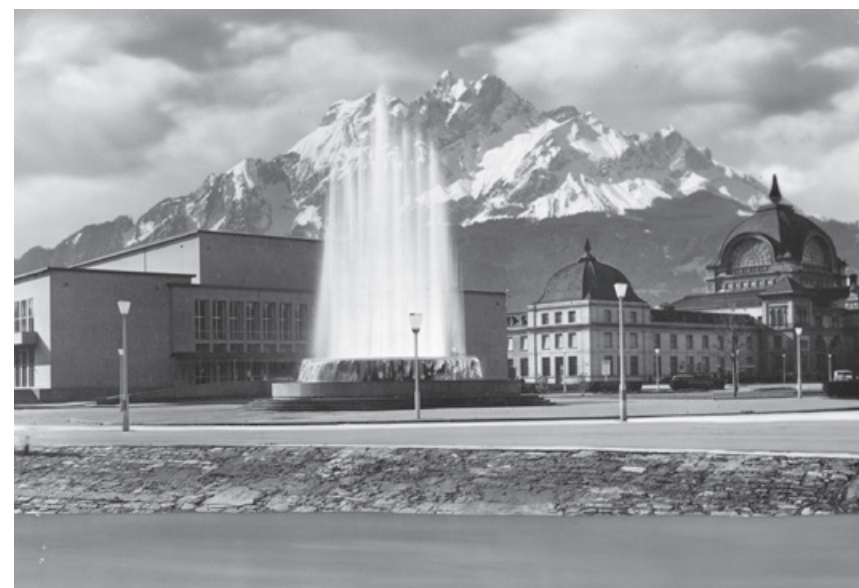
Der Wagenbachbrunnen im Jahr 1936. Dahinter das Kunst- und Kongresshaus von Armin Meili, das 1996 abgerissen wurde. Foto: Stadtarchiv Luzern, F2a/Strassen/Bahnhofplatz/0-02-01-D

Der Wagenbachbrunnen mit seinen zwei übereinanderliegenden Becken und den charakteristischen bis zu zehn Meter hohen Wasserfontänen prägt mit dem 1998 eröffneten KKL Luzern das Erscheinungsbild des Europaplatzes. Der imposante Springbrunnen wurde 1934 vom Luzerner Architekten Armin Meili zusammen mit dem ersten Kunst- und Kongresshaus erbaut, seine Anfänge reichen jedoch bis ins 19. Jahrhundert zurück. Der Uhrmacher Xaver Wagenbach, der damals ein Haus am Schwanenplatz bewohnte, war es leid, dass seine Haushälterin die schweren Wasserkessel von den entfernt liegenden öffentlichen Brunnen anschleppen musste. 1870 hinterliess Wagenbach ein Testament,

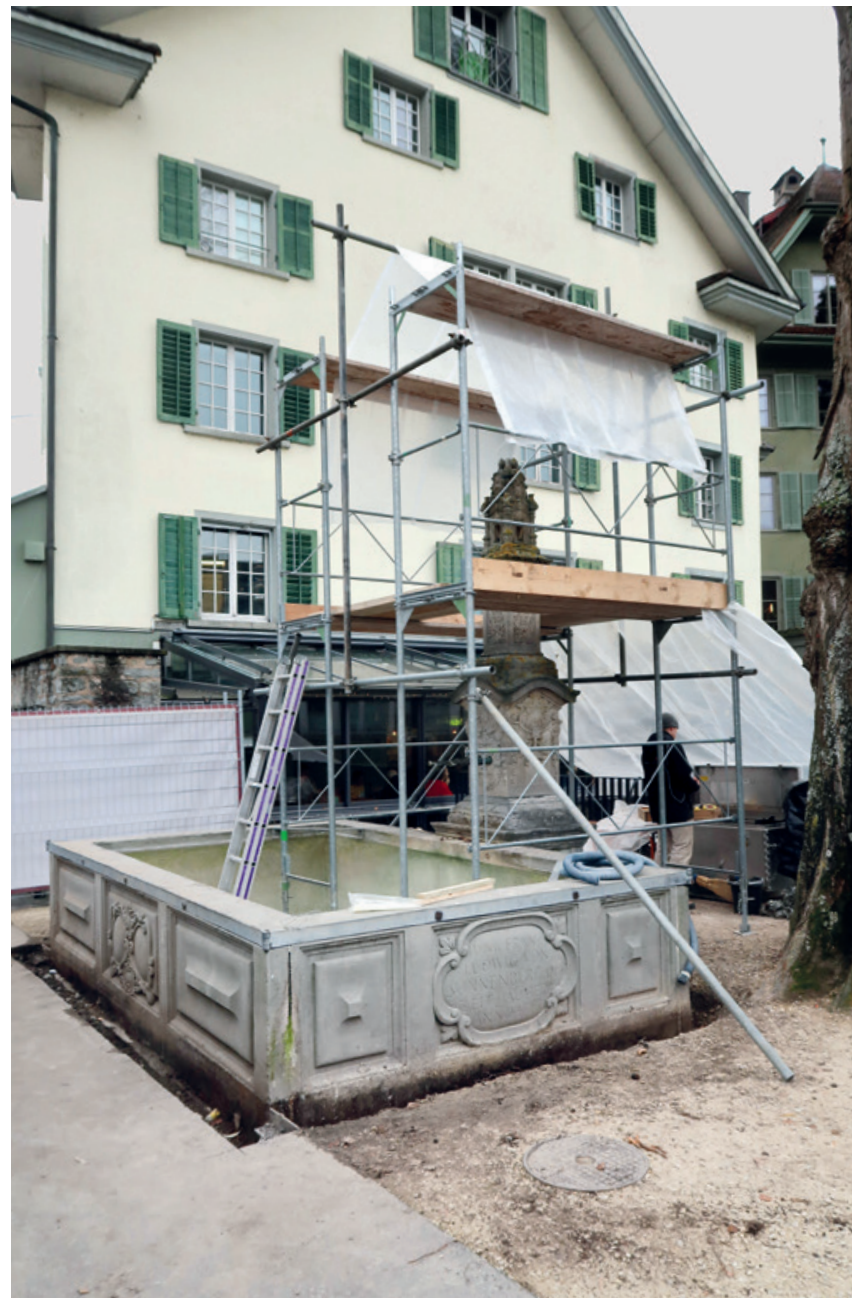
Der Neptunbrunnen auf dem Mühlenplatz vor seiner vollständigen Demontage zur Bearbeitung und Restaurierung im Atelier. Foto: Vitus Wey 2020

Abbau und Gesamtrestaurierung der Brunnenanlage

Abdichtung Becken

Höherversetzen auf neuem Fundament mit Sickerschutz
